■ OPINNÄYTETYÖ - AMMATTIKORKEAKOULUTUTKINTO
TEKNIIKAN JA LIIKENTEEN ALA

KUOPION HELLUNTAISEURAKUNNAN KIINTEISTÖN SÄHKÖJÄRJESTELMIEN KUNTOTUTKIMUS

TEKIJÄ: Ville Roininen

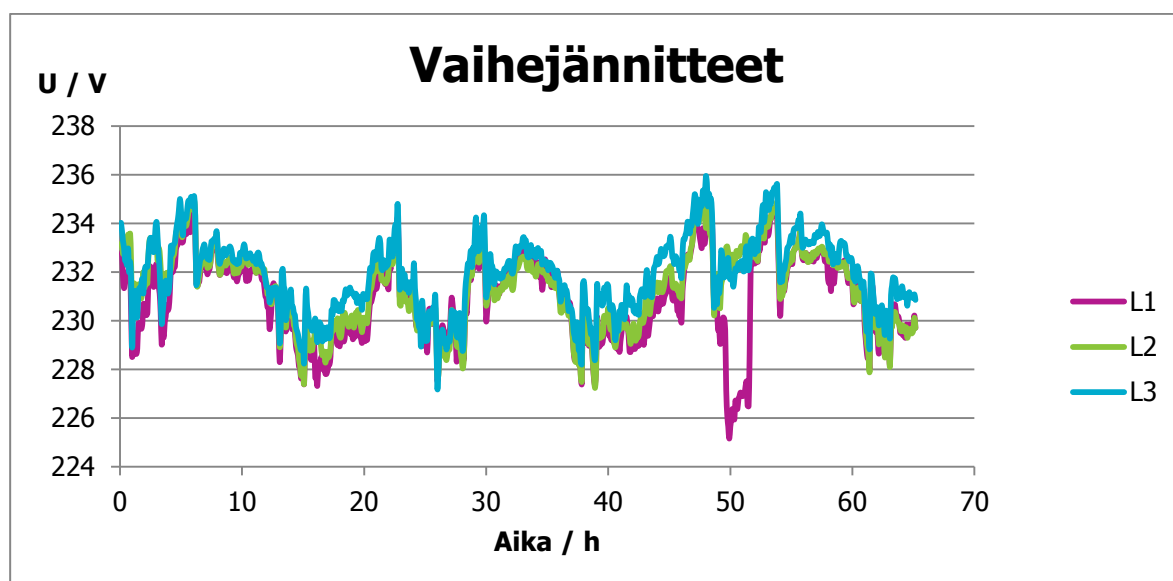
Jännite vaihteli välillä 224,3 V – 236,6 V, eli jännitteen taso on hyvä.

KAAVIO 1. Seurantamittaus, jännitteet

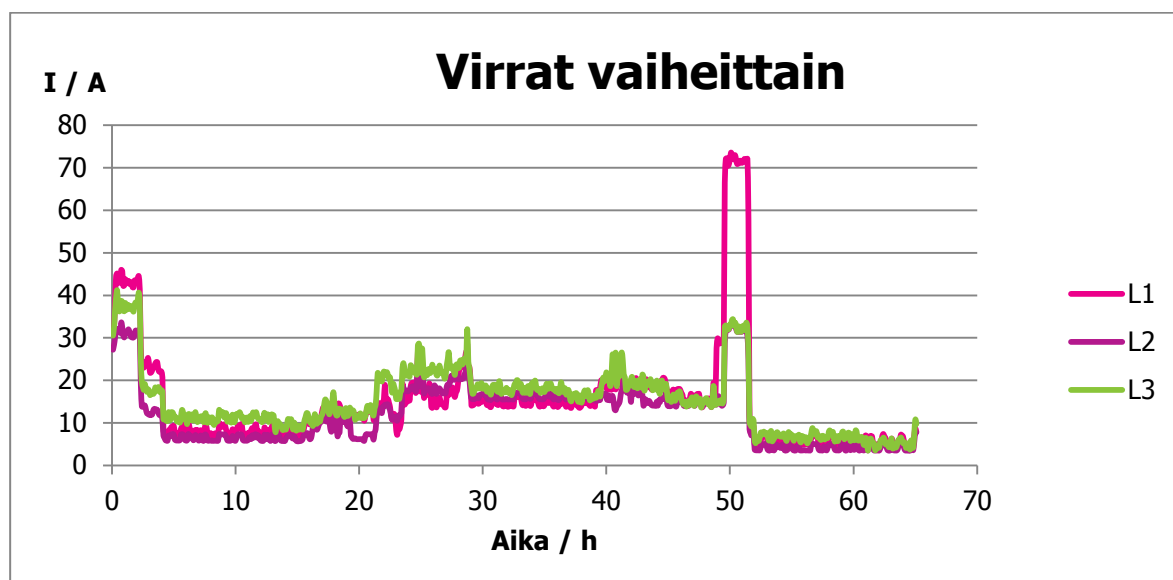
Kaaviosta 2 voidaan nähdä, että vaiheet ovat pääasiassa tasaisesti kuormitettuja. Keskiviikon iltatilaisuuden aikana (tunnit 50 - 52) 1-vaihe nousee huomattavasti muita vaiheita kuormitetummaksi. Tämä johtuu lähinnä siitä, että salin suuri kattokruunu on kytketty 1-vaiheelle. Myös kattovalojen epätasainen käyttö saattaa vaikuttaa, sillä kahta etummaista riviä ei käytetä ollenkaan.

KAAVIO 2. Seurantamittaus, virrat vaiheittain

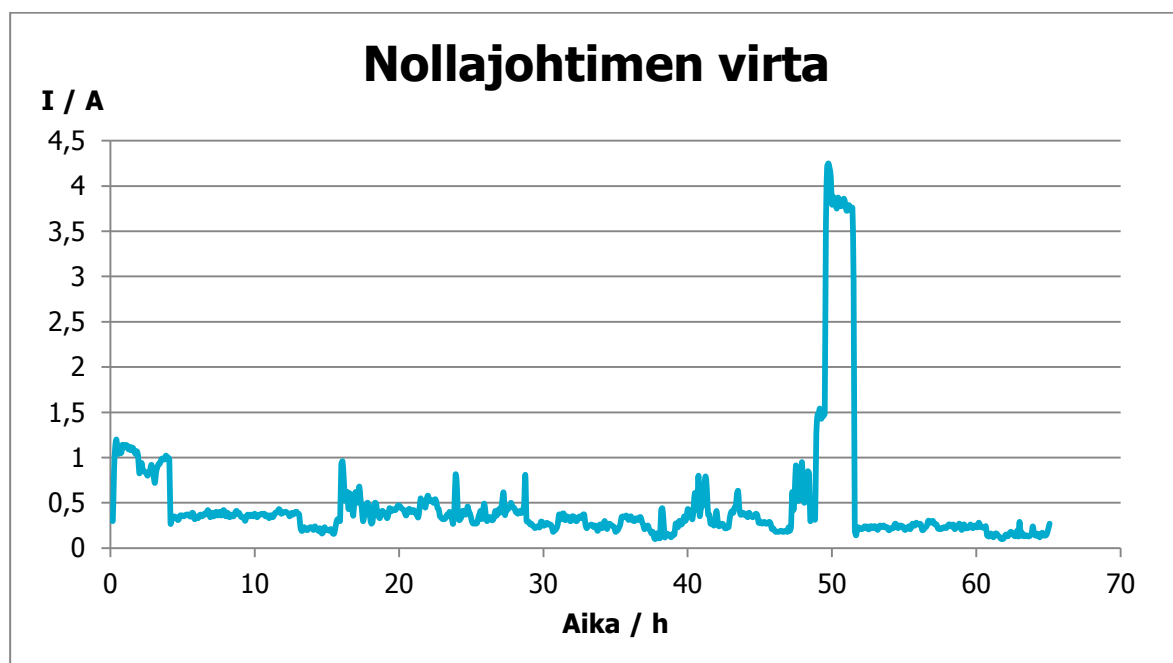
Nollajohtimen virta on pääasiassa hyvin pieni. Valaistuksen epäsymmetria aiheuttaa ainoan piikin.

KAAVIO 3. Seurantamittaus, nollajohtimen virta

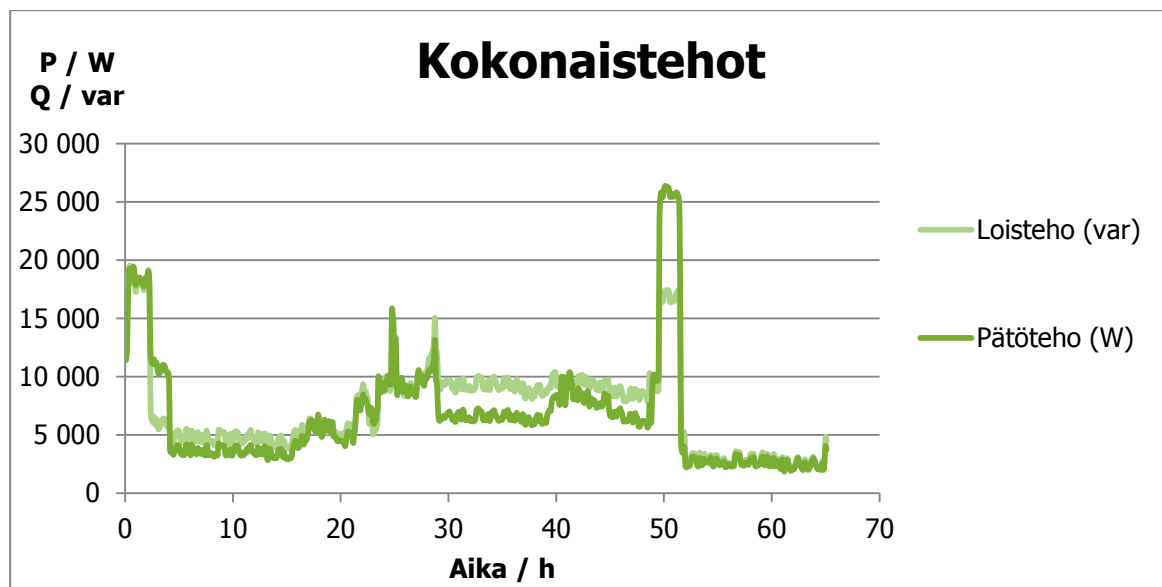
Loistehon määrä kiinteistössä on melko suuri (huipputeho noin 17 kvar). Loistehoa kuluttavat esimerkiksi elektroniikka, moottorit, loistevalaisimet ja valonsäätimet. Sitä olisi mahdollista pienentää

KAAVIO 4. Seurantamittaus, kokonaistehot

ainakin keskitetyllä automaattisella kompensointilaitteistolla ja hankkimalla kompensoituja valaisimia. Lisäksi ilmanvaihtokoneiden muuttaminen taajuusmuuttajaohjatuiksi poistaisi moottorien tarvitseman loistehon.

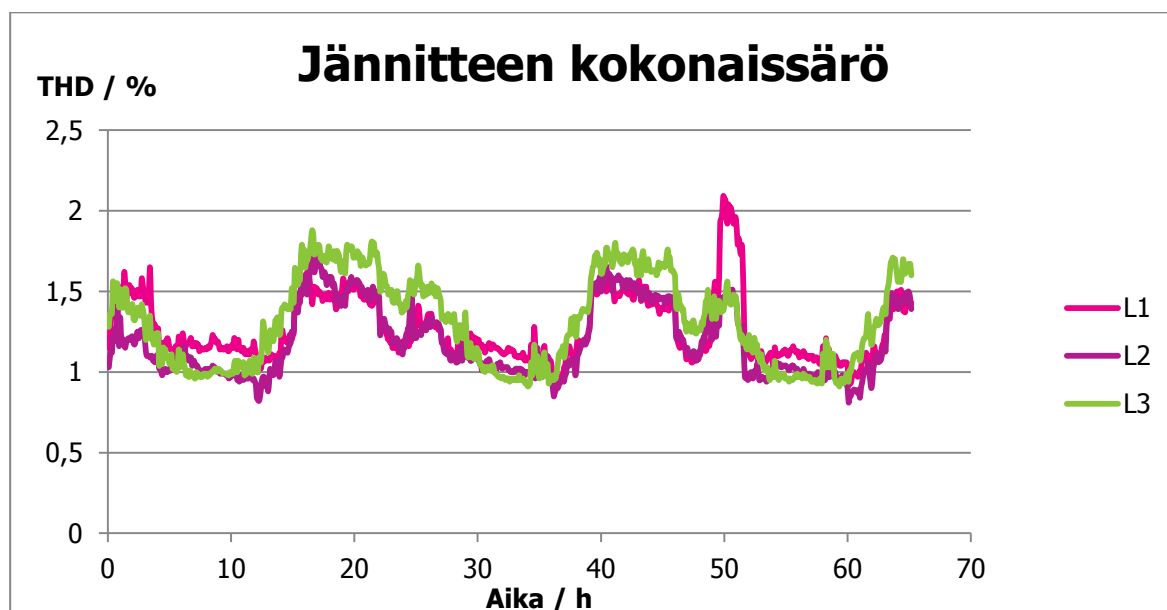
Standardin 50610 mukaan jännitteen kokonaissärön mittaus on tehtävä 10 minuutin keskiarvoilla. Kokonaissärö saa tällöin olla enintään 8 %. Tämä mittaus on tehty 5 minuutin keskiarvoilla, joten sitä voidaan pitää vertailukelpoisena standardin määritelmän kanssa. Jännitteen kokonaissärö mittauksen aikana oli enintään 2,2 %, joten se täyttää standardin vaatimuksen.

KAAVIO 5. Jännitteen kokonaissärö

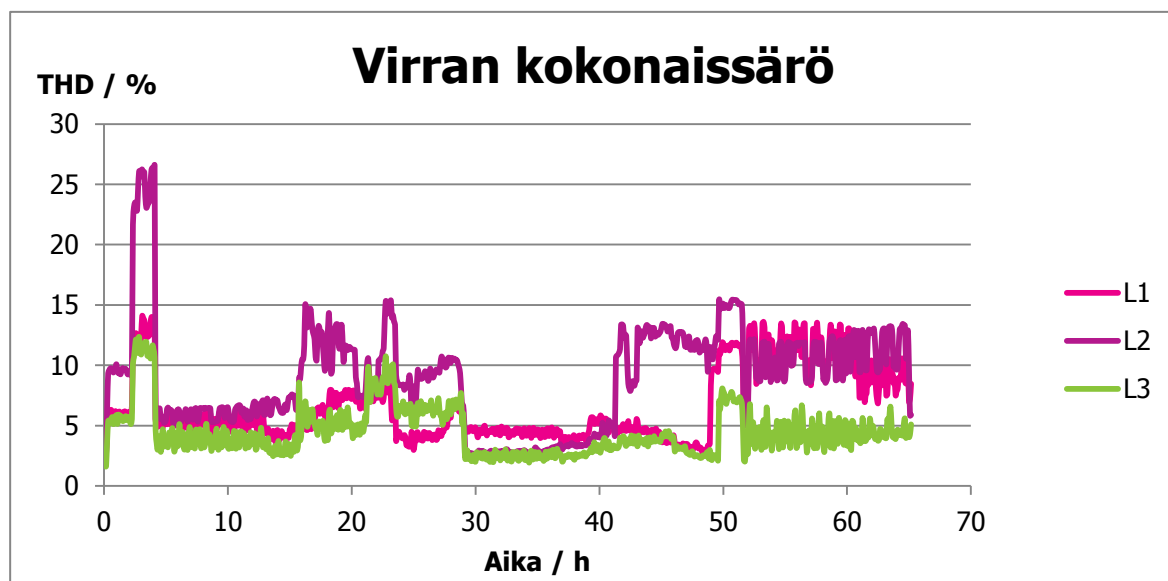
Kaaviosta 6 voidaan nähdä, että kiinteistön sähkönkulutus on paikoitellen melko yliaaltopitoista. Tämä johtuu esimerkiksi tietokoneista, elektroniikasta, moottoreista ja valohimmentimistä. Virran sä-

röytymisestä ei kuitenkaan ole haittaa jännitteelle tässä tapauksessa, koska syöttävä verkko on mitoitettu tarpeeksi järeäksi kulutukseen nähden.

KAAVIO 6. Virran kokonaissärö

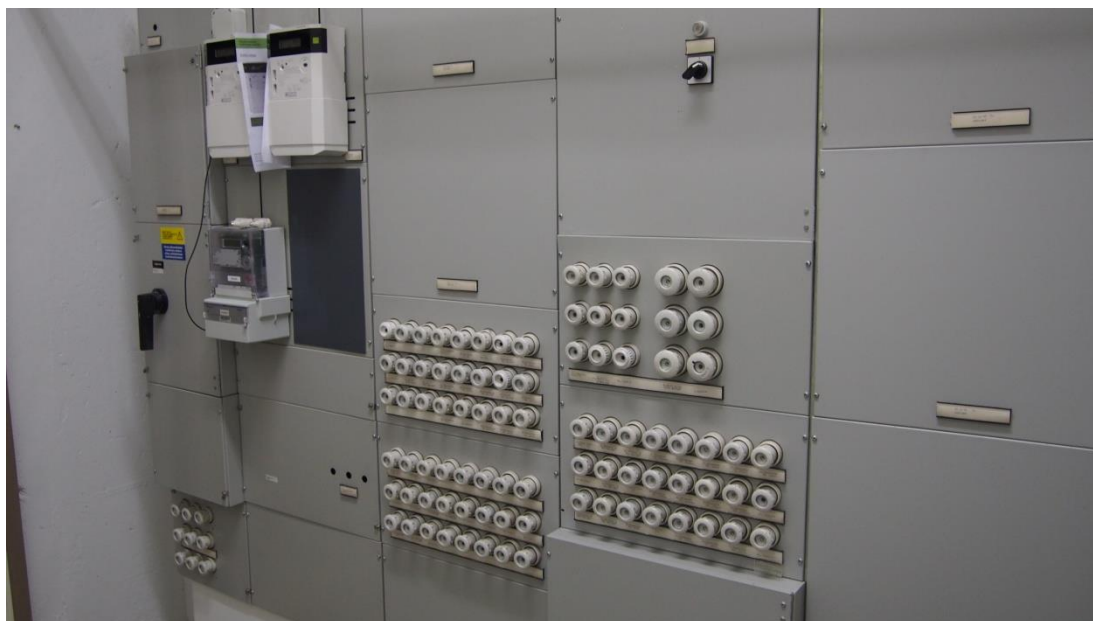
KUVA 1. Pääkeskus (Valokuva Ville Roininen.)

Sähköpääkeskustila on asianmukaisesti lukittu ja rakenteellisesti hyvässä kunnossa. Tilassa on vähän tavaraa, joka ei kuulu sähkötiloihin. Keskustilan valaistus on aistinvaraisesti arvioiden riittävä. Keskuksen kosketussuojaus on kunnossa. Muutamasta sulakekannesta puuttuu lasit.

Keskuksessa on vapaita sulakelähtöjä 26 kpl. Pääsulake 3 x 160 / 400 A on liittymissopimuksen mukainen. Keskus on hyväkuntoinen ja toimiva. Sähkötilassa on pääkeskus-, nousujohto-, antenni- ja puhelinkaaviot.

Keskustilasta tulee poistaa tarpeeton palokuorma ja rikkinäiset sulakekannet tulee vaihtaa ehjiin.

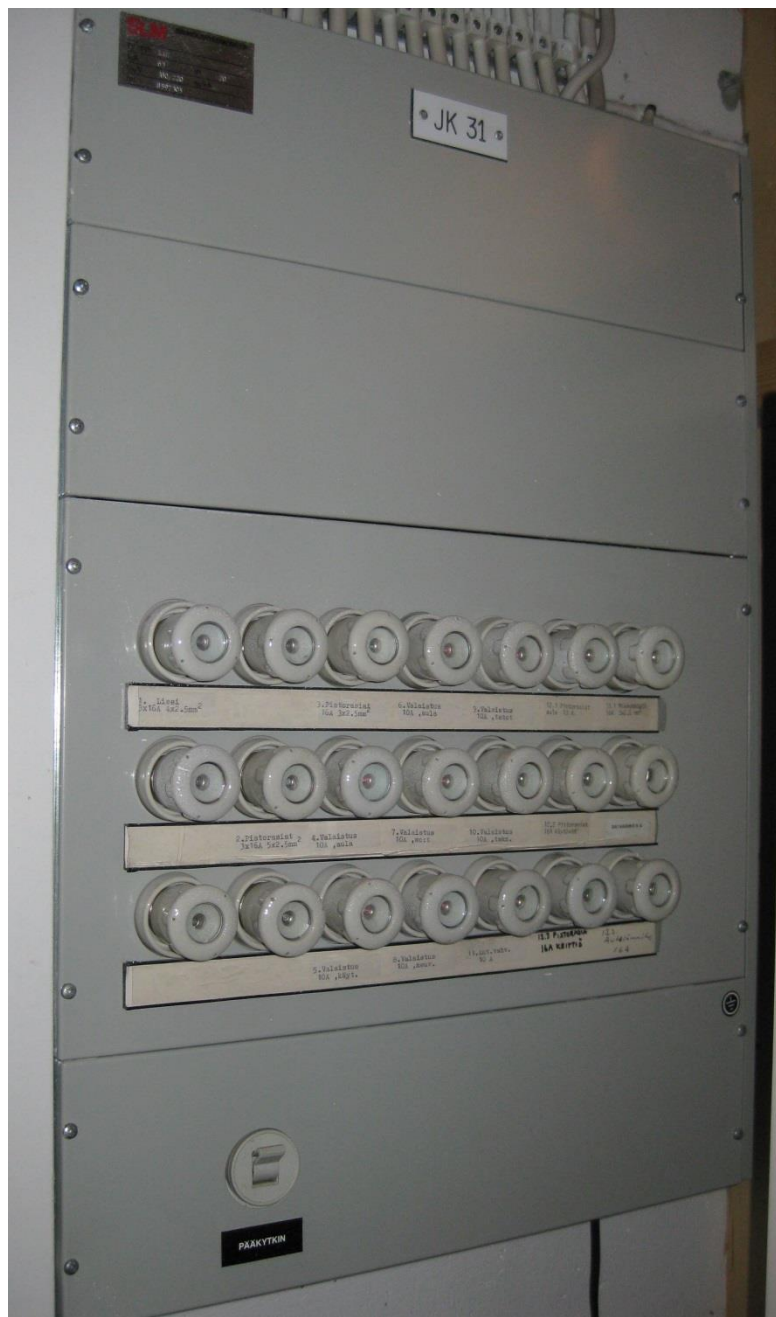
KUVA 6. Jakokeskus JK31 (Valokuva Ville Roininen.)

Keskuksessa ei ole vapaita sulakelähtöjä, eikä keskuksen yhteydessä ole varasulakkeita. Keskus on hyväkuntoinen ja toimiva.
